édito

Une étape importante du chantier de réalisation de la galerie de sécurité a été franchie en octobre avec la fin du creusement proprement dit.

Galerie et rameaux :
Coupes réseaux
et assainissement

Les grandes étapes du chantier

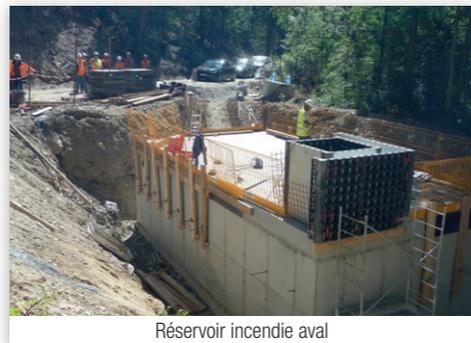
Réservoir incendie aval

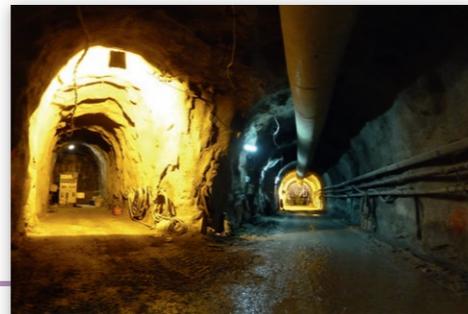
Rameau 3 non revêtu

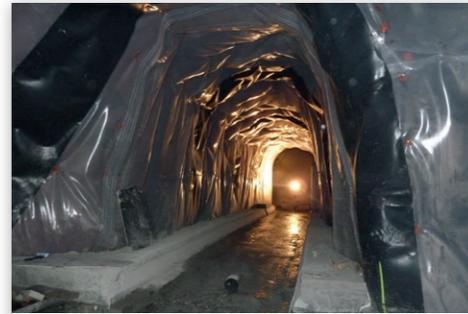
Rameau en cours d'étanchement

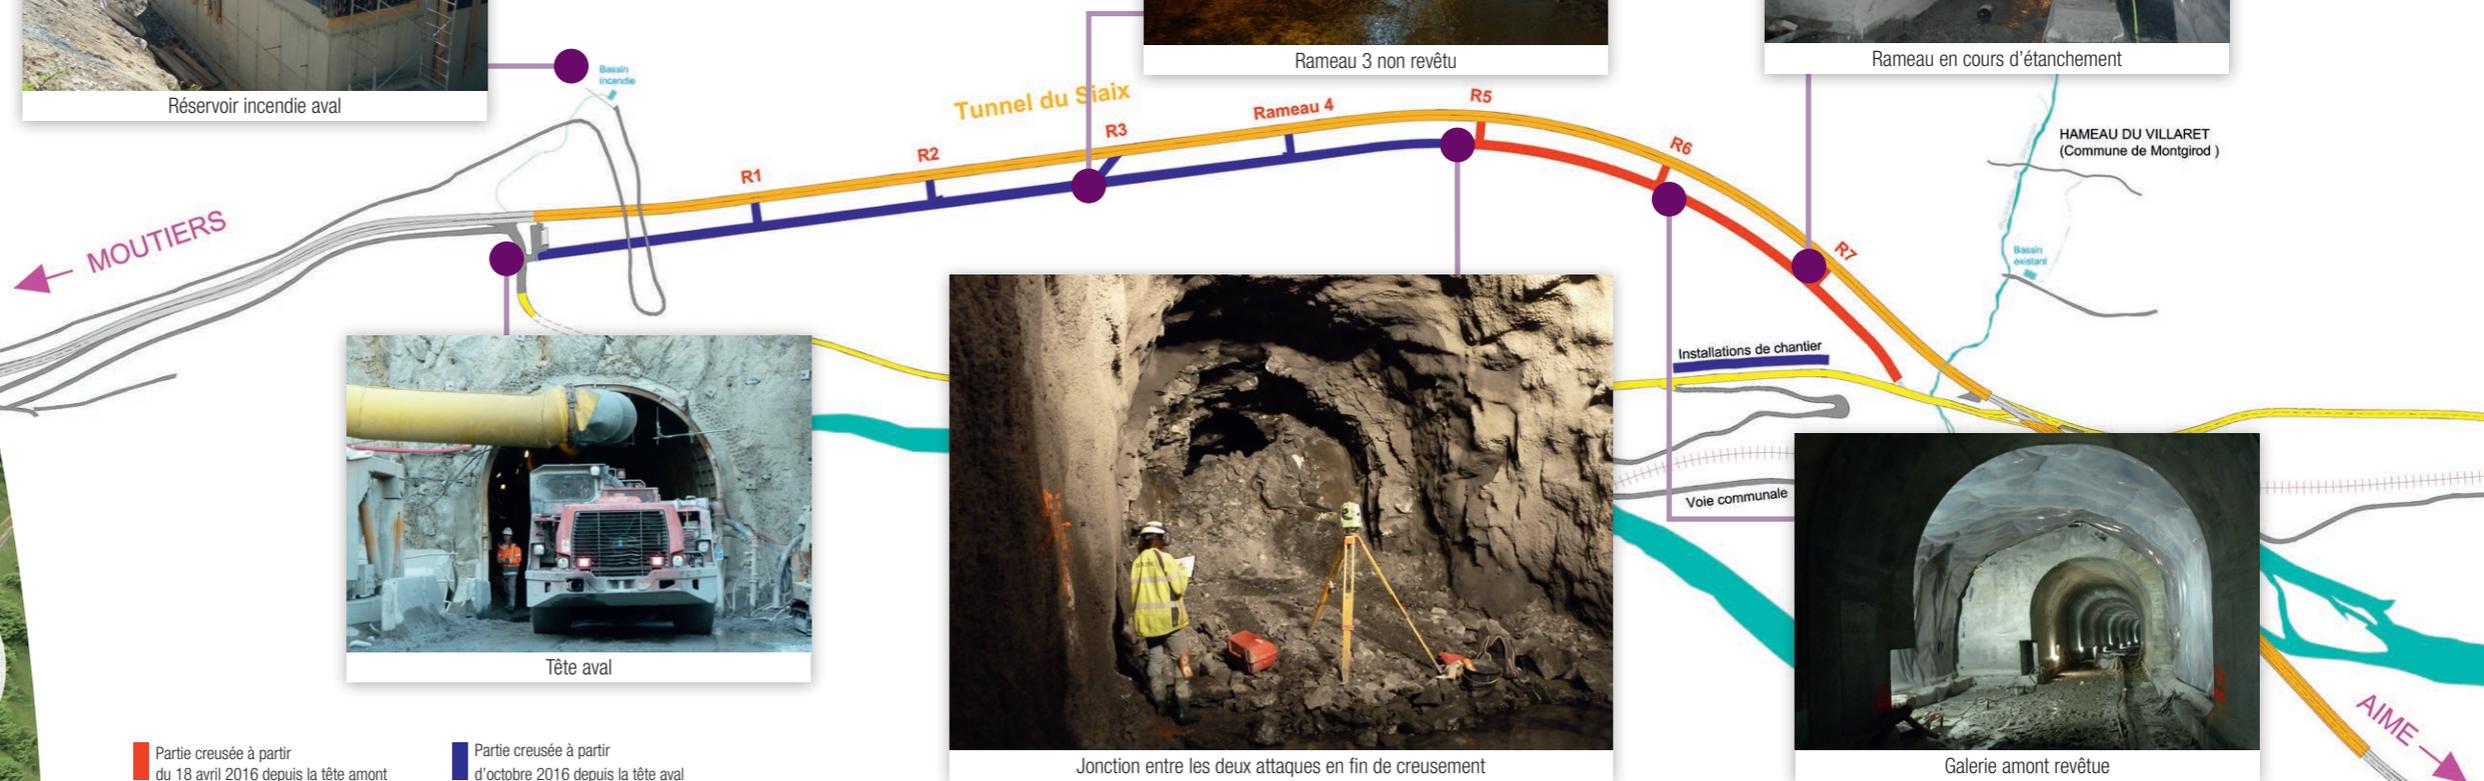
Partie creusée à partir du 18 avril 2016 depuis la tête amont

Partie creusée à partir d'octobre 2016 depuis la tête aval

Un gros tiers de la galerie a été creusé depuis l'attaque amont, côté Aime et le reste depuis l'attaque aval, côté Saint-Marcel. Il aura fallu au total tout juste 600 tirs pour parvenir enfin à la jonction le 10 octobre dernier. A chaque tir, la circulation dans le tube routier était interrompue pour d'évidentes raisons de sécurité. Mais les efforts conjugués de tous ont permis de réduire au maximum la durée de ces coupures qui en moyenne ont été de 11 minutes. Toujours en termes de statistiques, on peut également signaler que l'entreprise a procédé durant ces 18 mois à presque 8 tirs par semaine. Au final, la gêne aux usagers est donc restée contenue.

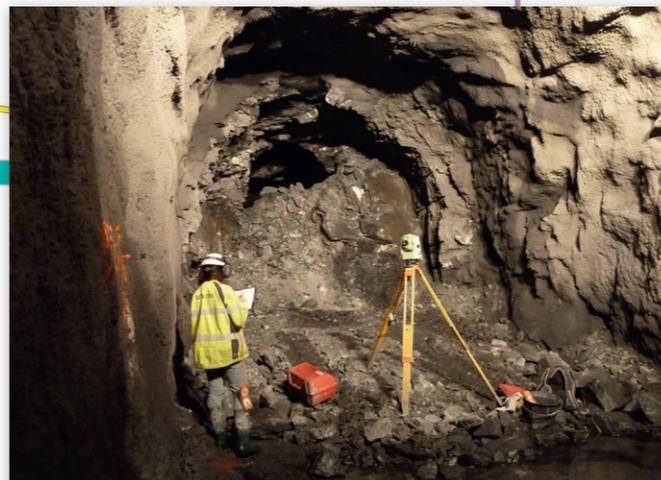
Jonction entre les deux attaques en fin de creusement

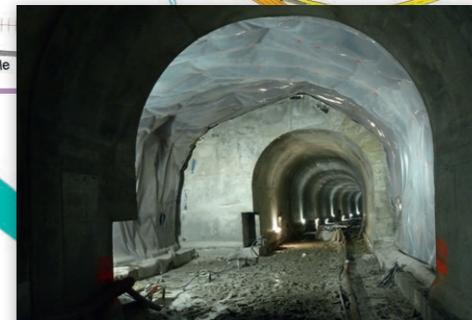
Galerie amont revêtue
